Batteriepulser

Stromversorgung: Batteriepulser sorgen gerade in der kalten Jahreszeit immer wieder für Diskussionsstoff, wobei die Sachlichkeit oft auf der Strecke bleibt. Michael Herrmann hat sich die kleinen Kästen näher angeschaut und berichtet, was darin und vor allem in den daran angeschlossenen Batterien vor sich geht.

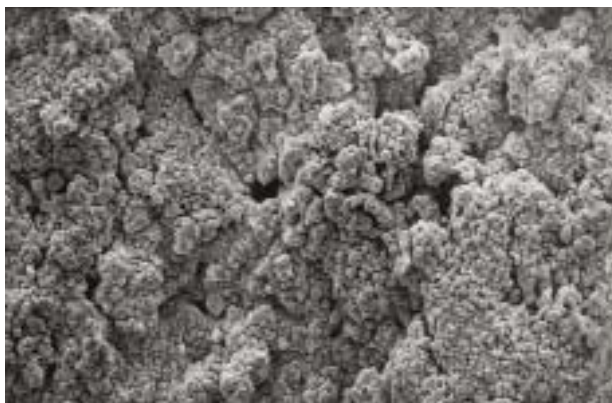
Plattenoberfläche einer neuen Batterie unter dem Elektronenmikroskop. Keine Kristalle, lediglich amorphes Bleisulfat.

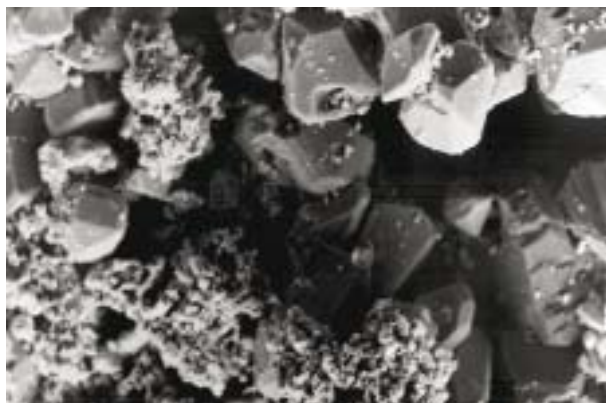
Sechs Monate alte Batterie ohne Pulser unter dem Elektronenmikroskop. Es sind bereits einige größere Kristalle erkennbar.

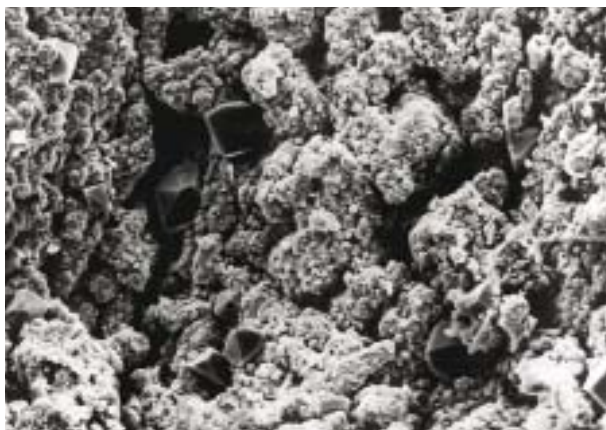
Plattenoberfläche nach 11 Monaten mit Pulsung. Diese Batterie kann noch die volle Ladung aufnehmen.
